MIに基づいた修復治療をより効率よく、より確実に！

—ナノハイブリッドコンポジットレジン「MIフィル」を中心とした「MIフィリングシステム」の臨床—

静岡県 くまがい歯科クリニック
 歯科医師
 熊谷真一

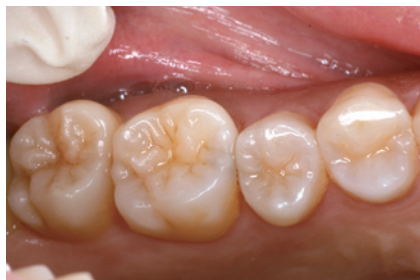
1-1 45歳 女性。6]近心に小さな隣接面カリエスがある。

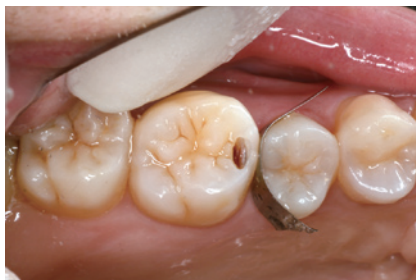
1-2 5]の保護のためにメタルストリップスを使用し、できるだけ小範囲でカリエスを除去する。

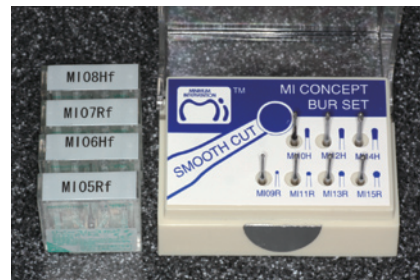
1-3 小さなカリエスの除去にはサイズの小さいMIコンセプトバーが欠かせない。

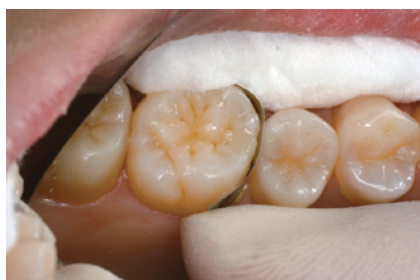
1-4 G-ボンド プラスによるボンディング処理後、MIフィル (A2)を充填。窩洞が小さい場合、フィリングインストルメントNo.00などの探針状器具を補助的に使用する。

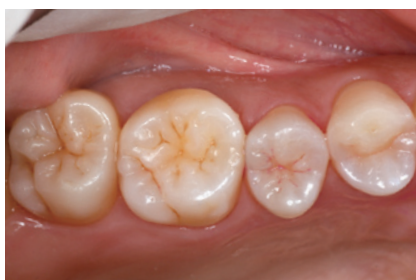
1-5 形態修正後の状態。ジーシー プレシャイン、ダイヤシャインを用いると容易に仕上げ研磨が可能となる。

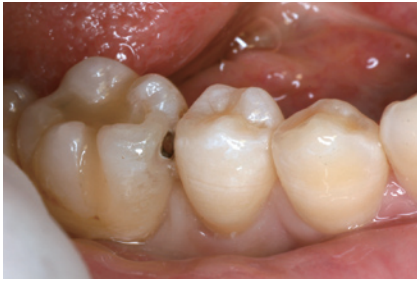
2-1 6に充填したコンポジットレジンが咬耗しており、また隣接面う蝕も認められた。

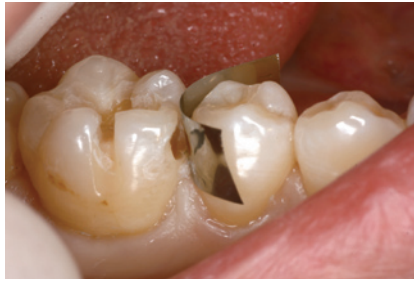
2-2 隣接歯に気をつけながらできるだけ小範囲でカリエスと旧修復物を除去する。

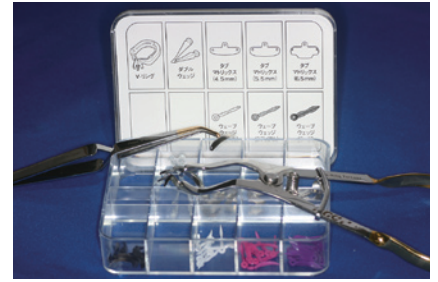
2-3 2級窩洞ではVリングとタブマトリックス、ウェーブウェッジから構成されるVリングシステムを用いることにより充填の確実性が向上する。

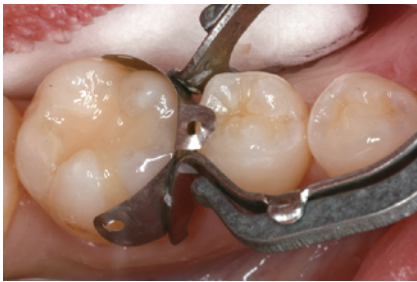
2-4 Vリングシステムを装着しボンディング処理を行った後、ペーストを徐々に流し、フィリングインストルメントNo.00で細部をなじませながら付形する。

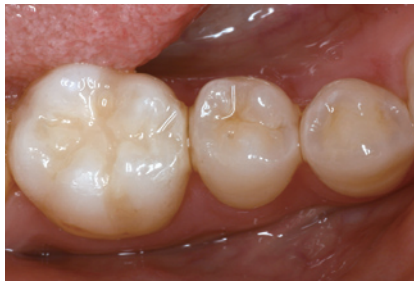
2-5 充填後の状態。MIフィルは強度と耐摩耗性が高く、ペーストのコントロールもしやすいため、臼歯部咬頭も簡単に修復ができる。

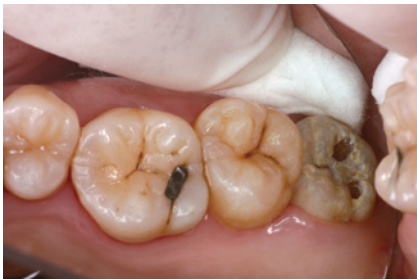
3-1 8のカリエス。光重合型のボンディングシステムは、接着の問題から、防湿が困難な智歯や根面カリエスなどの充填が難しい。

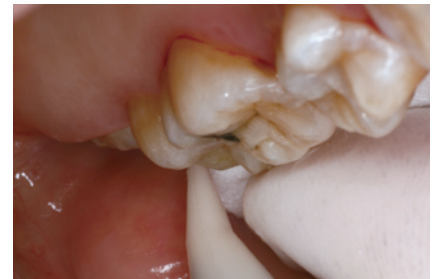
3-3 必要に応じてCRシリングも使用して充填し、硬化初期の感水性に注意しながら硬化させる。

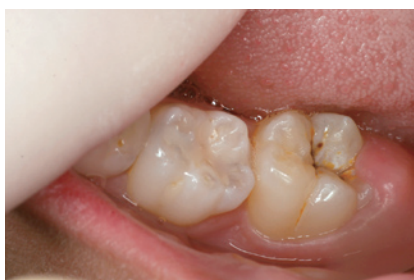
4-1 9歳、男子。6 萌出時にカリエスに罹患してしまった。

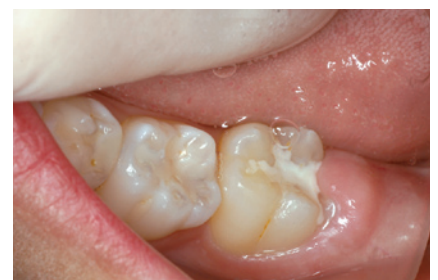
4-2 萌出完了後にCRに置き換える予定で、暫時的にガラスアイオノマーセメント フジIX_{GP}(A3)を充填し、カリエスの進行を抑制する。

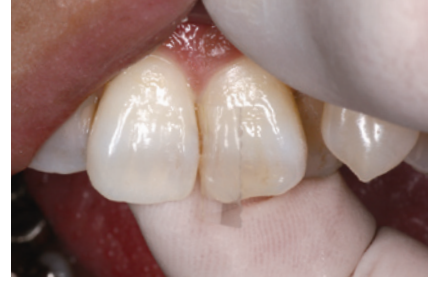
5-3 ストリップスを使用しながら、深いところはMIフロー(AO2)を流す。

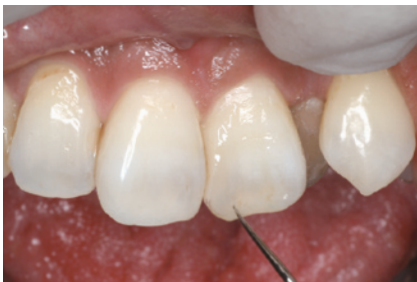
5-4 表層は耐摩耗性と研磨性を重視し、MIフィル (A2)を充填。フィリングインストルメントNo.00を使用しながら豊隆を付与する。

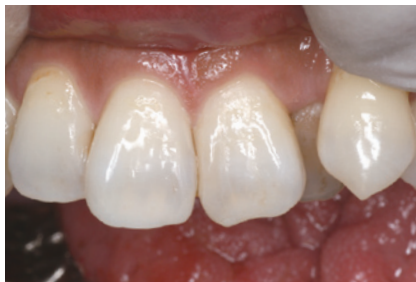
5-5 プレシャイン、ダイヤシャインを使用して研磨。垂れにくいMIフィルを使用すると、隆線も簡単に付与でき、研磨も容易である。

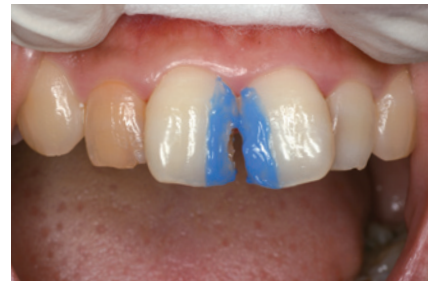
6-3 豊隆を考えながら、エナメル質の形態修正する範囲にエッチング剤を塗布。象牙質には塗布しないよう注意する。

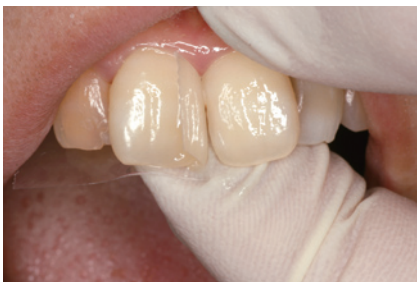
6-4 左右の形態を考慮しながらMIフィル (AO2)にて舌面の形態を作製し、その後豊隆を付与しながらMIフィル(A2)を充填。

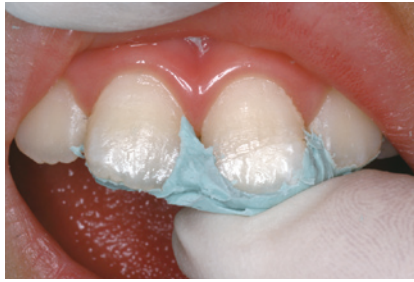
7-2 破折片を持っていたので元の位置に戻し、その形態をシリコン材料にて印象する。

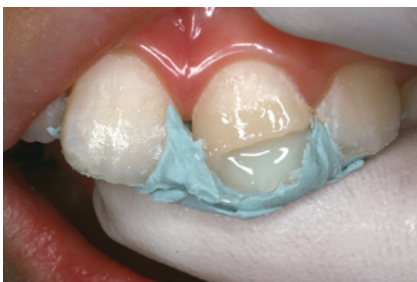
7-4 まずは口蓋側にMIフィルのオペーク色AO2を薄いシェル状に填入し、硬化させて舌面形態を完成させる。

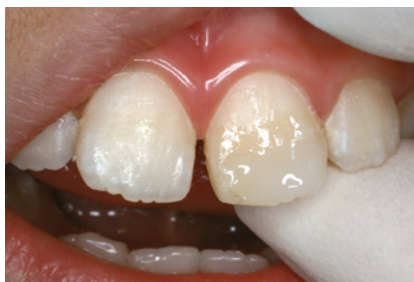
7-5 唇側は色調と豊隆を考えながら、MIフィル (A2、E1)を用いて充填。

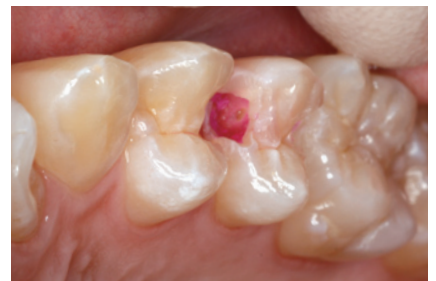
8-3 急性のカリエスや若年者のカリエスを除去する場合、硬さは指標にならないため、う蝕検知液を用いながら軟化象牙質を除去する。

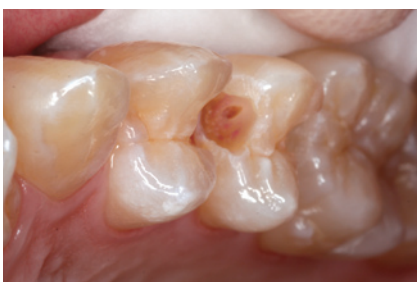
8-4 最深部のカリエスを除去した際、小範囲で露髄してしまったため、ケミカルサージェリー (6% NaOClとミニウムシリンジを使用)を行った。水洗後、出血がないことを確認した。

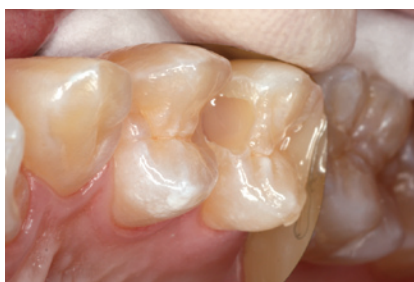
8-5 十分に水洗し乾燥した後、G-ボンドプラスとMIフロア (A2) を用いて覆髄を行った。

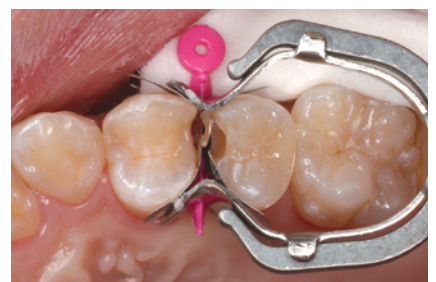
8-6 |4|遠心、|5|近心を充填するために、Vリングシステムを装着。

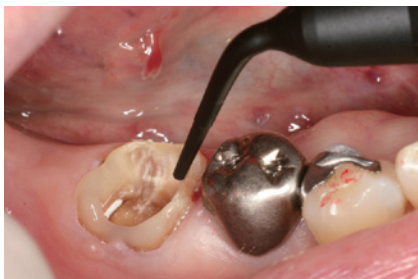
9-4 このようなときはG-ボンド プラスとMIフィルを用いて、隔壁を作製する。

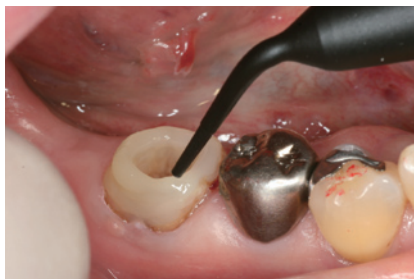
9-5 MIフィルは形態付与が容易で、隔壁として必要な位置、形態に盛り上げやすい。

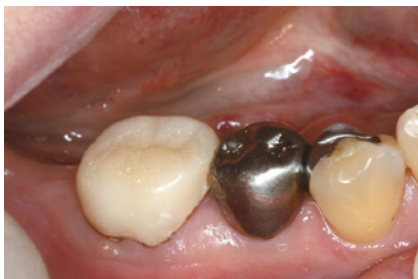
9-7 MIフィルを応用することにより、漏洩の危険性が少ない状態でテンポラリークラウンが装着可能となる。

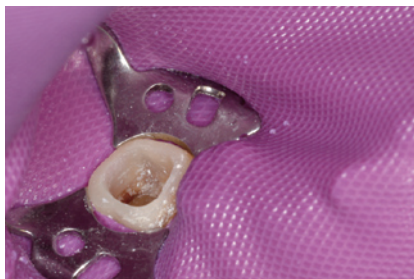
9-8 ラバーダムも装着でき、また根管充填後はファイバーポスト、セラミックブライマーとユニフィルコアを用いれば築造も簡単に行うことができる。
