臨床でDIAGNOdent™を いかに活用するか

愛知学院大学歯学部歯科保存学第一講座
須崎 明 千田 彰

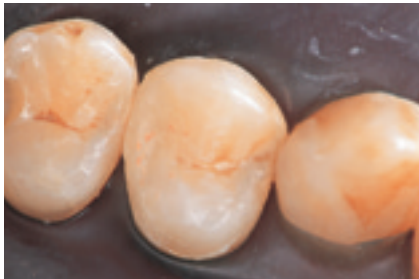
1
1
上顎第一小臼歯の遠心隣接面で、本器の測定値は99を示した。このような症例では自覚症状がなく、視診のみでは見逃してしまう可能性もある。

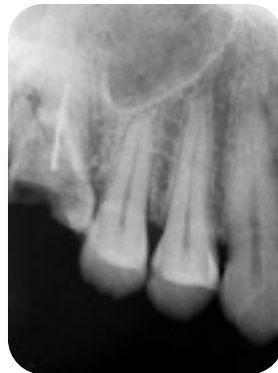
1
2
同部のX線写真。測定値が最高値を示したわりに、写真上のう窩は進行がみられないように思われる。筆者らは測定値が20(～30)以上になる場合、修復治療も考慮しなければならないと考えている⁵⁾。

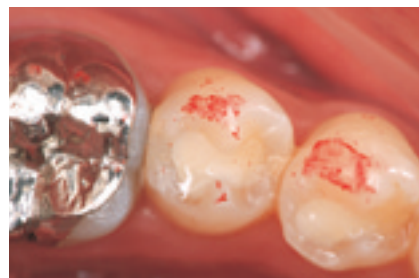
2
1
下顎第二小臼歯の遠心隣接面の測定値は30を示した。

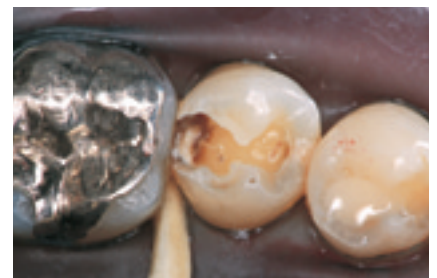
2
2
う窩の開拡後、測定値は上昇し99を示した。筆者らの基礎的研究⁴⁾では「う蝕象牙質を覆うエナメル質(健全なもの)が厚くなるほど測定値は小さくなる」という結果が得られていて、本症例はそれに該当する。

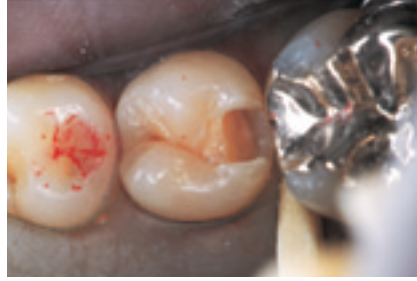
3
・
2

う窩の開拡後、測定値は40を示した。筆者らの研究⁴⁾では「プローブの先端から病巣までの距離が増加するほど、測定値は小さくなる」ことが明らかであり、前症例と共に臨床使用上注意すべきところであろう。

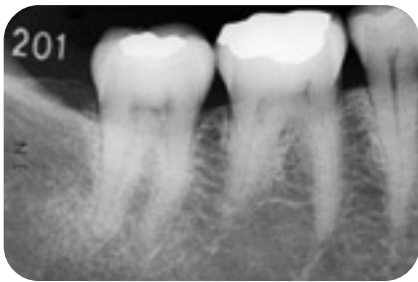
4
・
1

著しい歯髄炎を伴った下顎第二大臼歯のX線写真。う蝕は認められないが、遠心隣接面の測定値は70を示した。

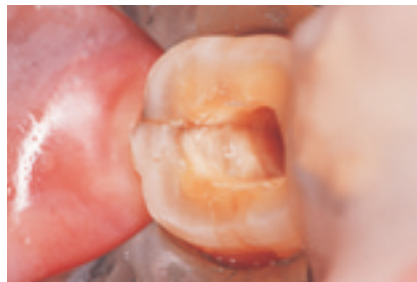
4
・
2

遠心隣接面に破折線が認められた。しかし、破折歯に対する測定値は必ずしも高いとは限らないので、本器測定値のみでは判定すべきではない。

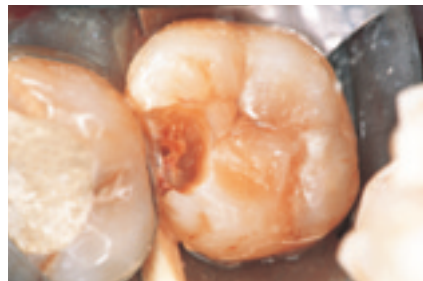
5
・
2

う窩の開拡後測定値は上昇し99を示した。

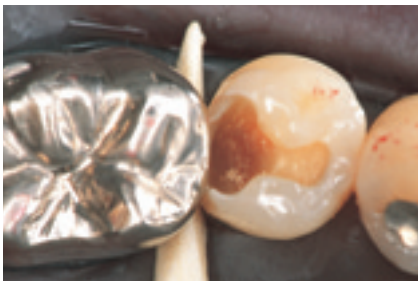
6
・
1

下顎第二小臼歯遠心面の測定値は99を示した。

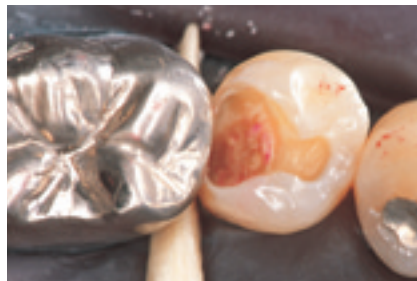
6
・
2

う蝕検知液を用いながらう蝕象牙質を除去したが、測定値は依然99を示した。

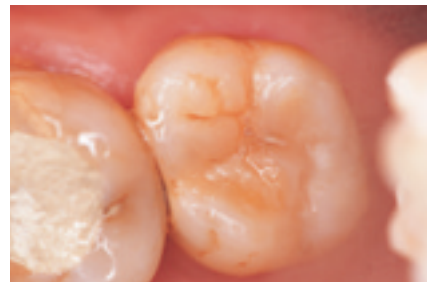
5
・
1

上顎第二大臼歯近心隣接面の測定値は49を示した。

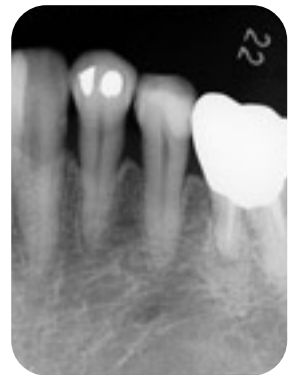
6
・
3

覆髄後の同部のX線写真。う窩が歯髄にきわめて近接する場合はう蝕象牙質を除去しても測定値は必ずしも低下しないようである。

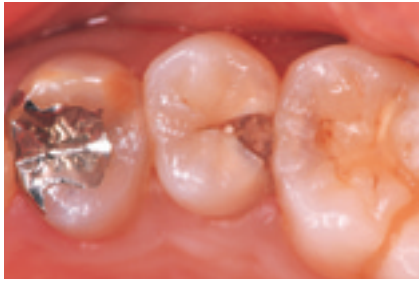
7
・
1
上顎第二小臼歯遠心面の測定値は99を示した。患歯は軽度の冷水痛を伴っていた。

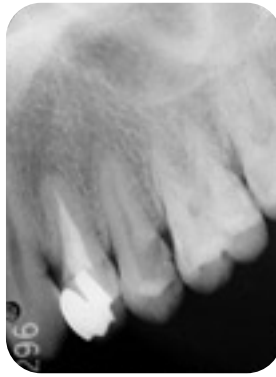
7
・
2
同部のX線写真。う窩は歯髄にかなり近接している。

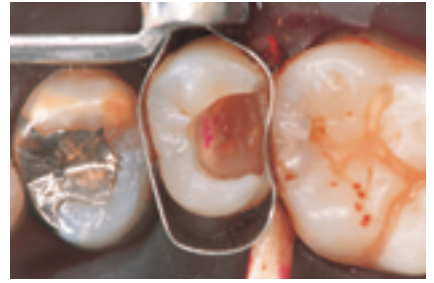
7
・
3
う蝕象牙質を除去していき、測定値が64を示したところで覆髄を行った。

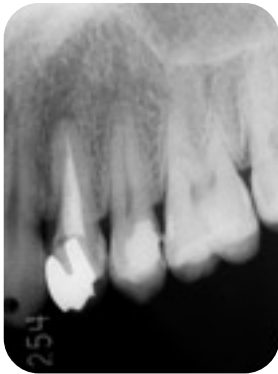
7
・
4
6ヶ月後の同部のX線写真。二次象牙質の形成が認められた。

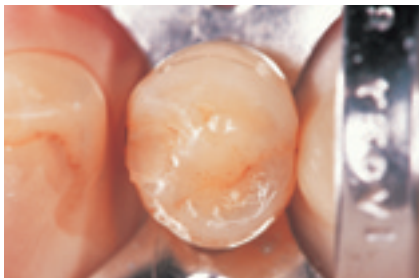
8
・
1
事情によりとくに欠損などない歯の抜髄を行うことになり、健全歯での切削や露髄に対する反応をみた。切削前の咬面の測定値は-4を示した。

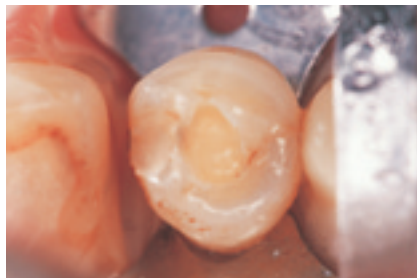
8
・
2
切削しても測定値は上昇せずこの時点で、-2を示した。

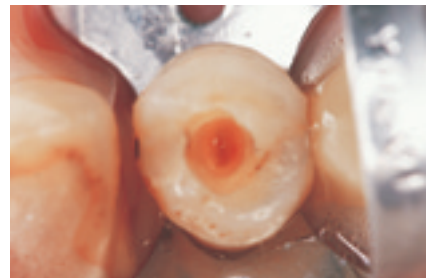
8
・
3
露髄しても測定値は-5であった。このことから本器の測定値は歯髄に近接することだけでは上昇しないことがわかる。

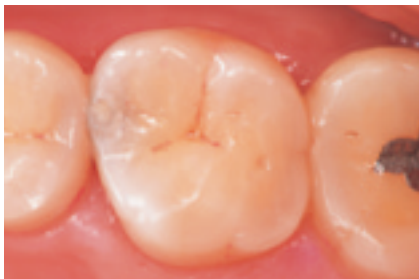
9
・
1
上顎第一大臼歯近心面に変色が認められるが、測定値は3を示したので、口腔衛生指導を行いながら経過観察をすることにした。

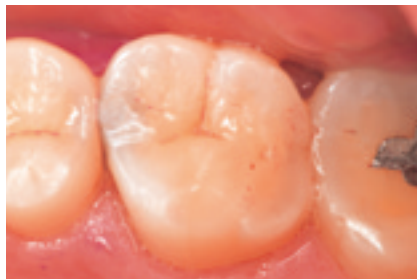
9
・
2
3ヶ月後リコール時の測定値は依然5を示し、現在も引きつづき指導と経過観察を行っている。

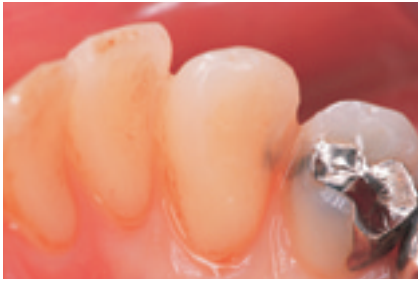
10
1
約3年前下顎犬歯遠心面に変色が認められ、その測定値は10であり、経過を観察し、指導を行ってきた。しかし現在に至り、測定値が35になったため、修復処置を行った。

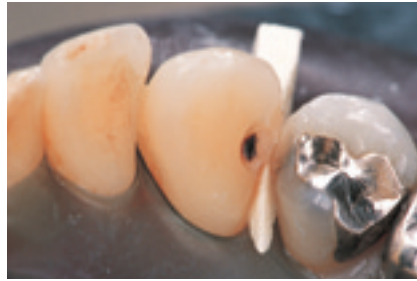
10
2
う窩を開拡すると写真に示す状態であり、ここでの測定値は58を示した。

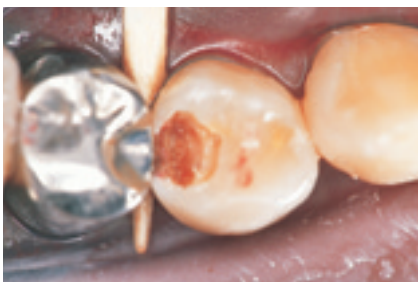
11
1
下顎第一小白歯のう窩の開拡後、測定値は99を示した。
