歯のメカニカルストレスに対するモチベーション

鳥取県米子市 今井歯科クリニック
今井俊広 今井真弓

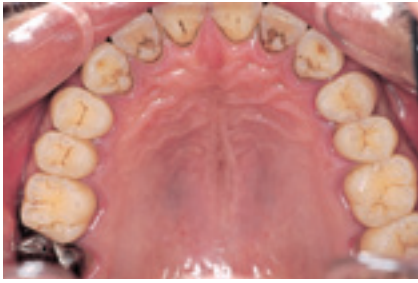
①歯に冷水痛が生じている。患者本人にブラキシズム(Brx)の自覚はなく、カリエスではないかと考えて来院。

写真①の患者さんは、多数歯に知覚過敏を訴えていた。写真②の歯の摩耗は患者さん自身が気づくほど顕著ではなかつ

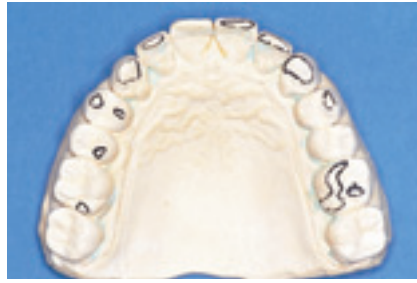
②石膏模型で歯の摩耗面を確認し、患者本人はやっとBrxでの歯の摩耗を納得した。Brxをしていることを納得できても、さらにメカニカルストレスによる知覚過敏の説明は結構時間を要するものである。

診断にあたり、歯の摩耗を石膏模型で観察することが大切である。メカニカルストレスの加わった方向や力のバランスを確認することにより、診断の参考とする。例えば、写真④は前方向へ力が集中している。写真②は側方方向へ、写真⑤は全

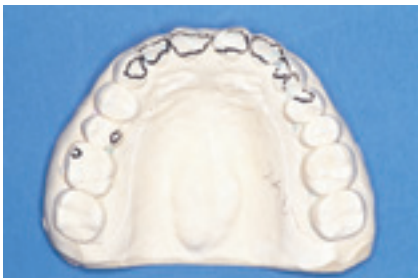
④前歯方向への歯の摩耗が顕著に認められた。

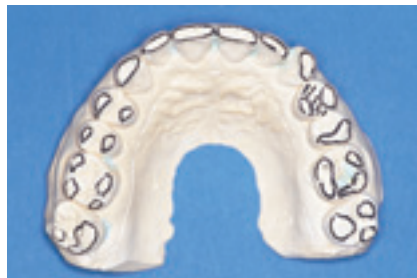
⑤全体的にグラインドしての摩耗面が認められた。

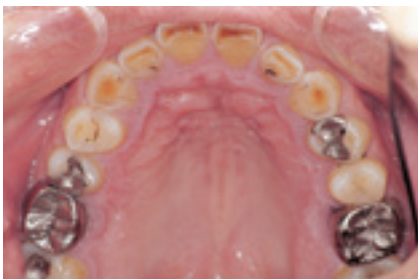
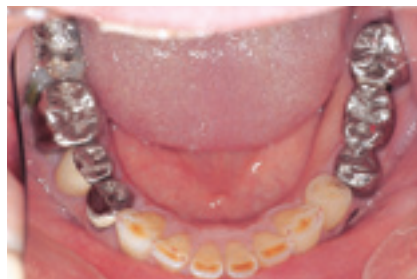
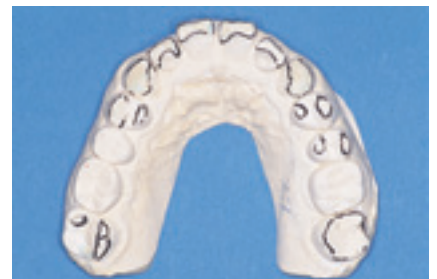
前歯の摩耗が顕著である。白歯は補綴物のため摩耗面がないように見えるが、オクルーザーの力の分配を見ても、やはり前方に力は集中しているのがわかる。

石膏模型で観察すると、摩耗面を患者本人にも確認してもらえる。

主訴は4の修復物の離脱。歯冠長が短く、新たな修復物の維持が得がたい状態となっていた。CRとICPのずれは少なく、職業的にもストレスがあり、バラファンクションからの摩耗症例と診断した。写真1-1、1-2と模型(写真1-3)のファセットから、力の方向は前方に向かい、前歯群の摩耗が顕著であった。オクルーザーの結果(写真1-4)からも、前方向への力の集中が認められた。

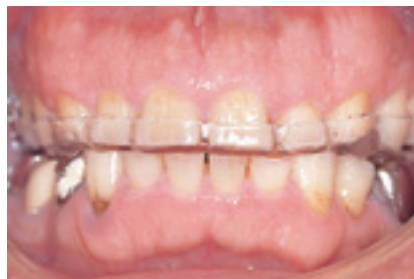
1
・
4 オクルーザーにより、ICPでの力の配分を患者本人も見て確認できる。

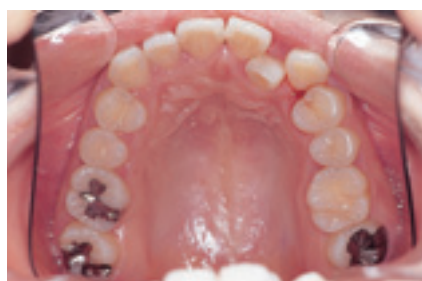
2
・
1 患者本人がBrxによる歯の摩耗を主訴として来院。

職業は歯科衛生士。Brxによる歯の摩耗が主訴。口腔内(写真2-1)、模型(写真2-2)で示すように、摩耗は左側の歯に顕著に認められた。

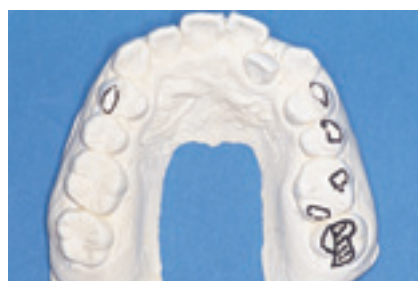
2
・
2 石膏模型の観察で、左側に摩耗面が集中しているのがわかる。

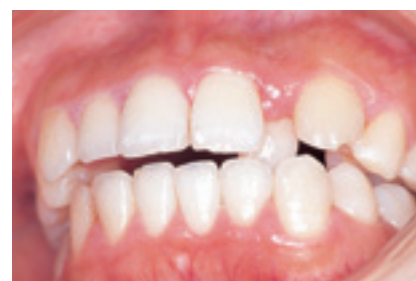
2
・
3 CRでの早期接触部位。この早期接触部から下顎は|2の唇面を左側へ滑るようにICP(写真2-4)まで偏位する。

|2|2部に早期接触があり(写真2-3)、この早期接触からICP(写真2-4)にいたるセントリックスライド(CRとICPのずれによる)の筋の動きが摩耗に大きく関与していることが推測された。

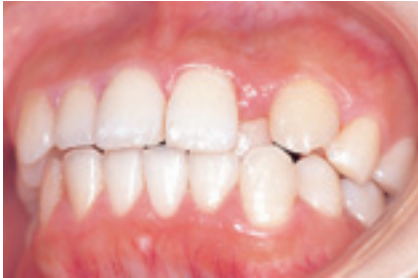
2
・
4

最大咬頭嵌合位の状態。

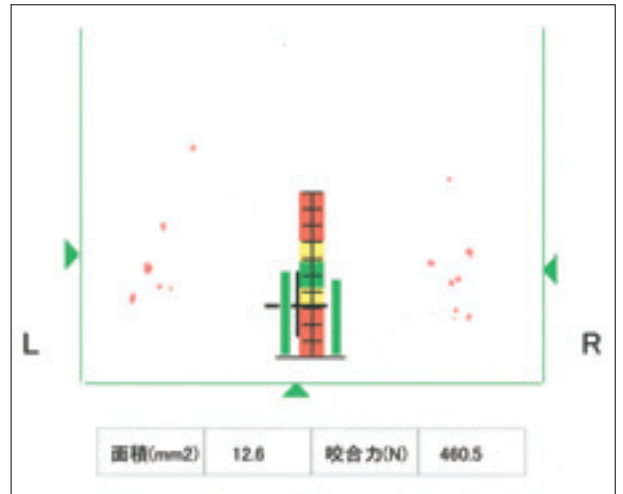
2
・
5

ICPでの力の分配でも、オクルーザーにより左側方向へのかみ締め傾向が認められた。

オクルーザーの結果(写真2-5)から、偏位方向の左側に力が偏っているのが認められた。

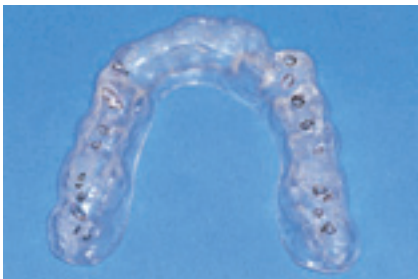
2
・
6

中心位・生理的下顎位でナイトガードを作製。3ヶ月使用したナイトガードの咬合面の摩耗はわずかであり、摩耗面の左右の差は認められなかったことから、下顎の偏位によるかみ締め、Brxの傾向が推測できた。

CRの顎位に是正したスプリントで対処することとした。Brxの原因は咬合とは限らず、精神的ストレスからの要因、遺伝etcと多因子といわれ、咬合の改善だけでは解決しないことがある。しかし、この症例は下顎の偏位方向への摩耗以外はあまり認められなかったことと、3ヶ月間でのスプリント上の摩耗面(写真2-6)が少ないことが確認されたことにより、矯正による咬合の改善が望ましいと判断された。写真2-2の早期接触を避ける下顎位にスプリントで顎位を是正すると、スプリントは(写真2-7、2-8)のようになり、かなり厚くなる。咀嚼筋にとって、日中の習慣性の位置と、夜間のスプリントでの位置とで大きな差が生じることとなる。22歳という年齢を考慮すると、これから長期間このようなスプリントを装着し続けることは好ましくない。現在患者本人は矯正を考慮中である。

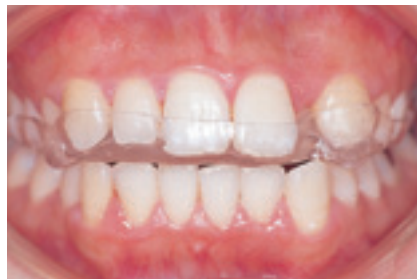
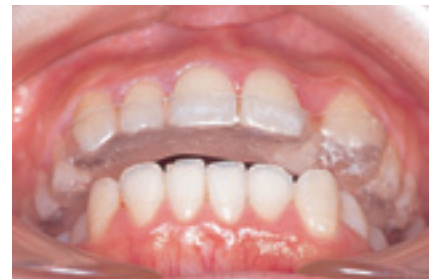
2
・
7

ナイトガードを作製するにあたり、このような早期接触がある場合、ナイトガードの咬合面を可及的干渉がなくなだらかにすると、これだけの厚みが必要になる。習慣性のICPとナイトガードの咬合高径には著しい差があり、このようなナイトガードをこれから装着し続けることは好ましくない。矯正を検討中である。

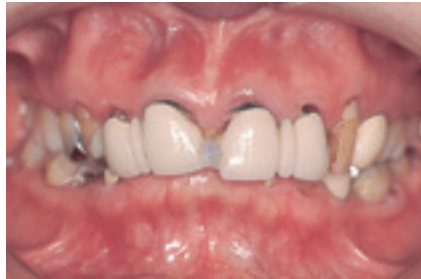
3
・
1 若いころから前歯の修復を繰り返していた。経時的にいつも前歯離開し、また新しくするということを繰り返していたようであった。

前歯の審美回復が主訴(写真3-1)。若いころから前歯の修復処置を繰り返し、その修復物が経時的に少しずつ離開し、満足できなかったという。TMDの症状も顕著であった。

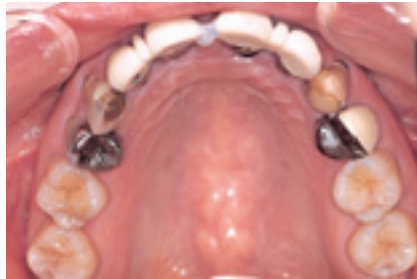
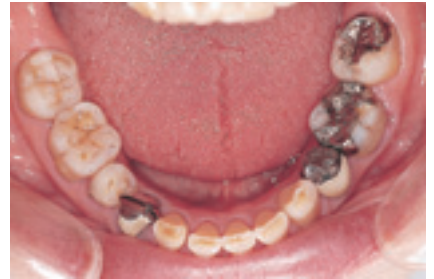
3
・
3 臼歯部の骨植は良く、バーティカルストップがしっかりしているのに前歯が徐々にフレアアウトしていた。

右こめかみや耳の下部の痛み、患者本人は脳腫瘍か何かの悪い病気ではないかと懸念するほどの不快症状がスプリント療法で速やかに改善した。この症例では、下顎の偏位が顎口腔系への多大なるメカニカルストレスとなっていたことが確認できた。そしてまた、臼歯の咬合が崩壊していない(写真3-2、3-3)のに上顎前歯が経時的に離開してくるのは、下顎の偏位のセントリックスライドを受け止める負荷による歯の移動であることが推測された。治療目標を想定し、診断用ワックスアップを行い(写真3-7)、矯正治療も含め(写真3-8)治療を進めた。

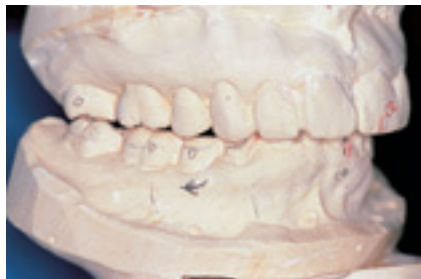
3
・
4 CRで装着した診断用模型で、前歯を支点にしてローリングするように下顎が偏位しているのが認められた。

口腔内診査と診断用模型(写真3-4)から、下顎の著しい偏位がシェーマ(写真3-5)で示すように確認できた。多数歯に修復処置がなされており、摩耗面によるメカニカルストレスの方向などの予測が困難であったが、2]の天然歯の摩耗状態から32]が回転の軸になっている可能性および、前歯にメカニカルストレスが加わっている可能性が推測された。

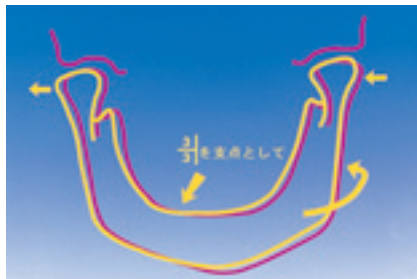
3
・
5

口腔内診査と模型診査からシェーマに示すような下顎偏位を確認した。赤線が生理的下顎位の状態。黄線はICPの下顎位である。

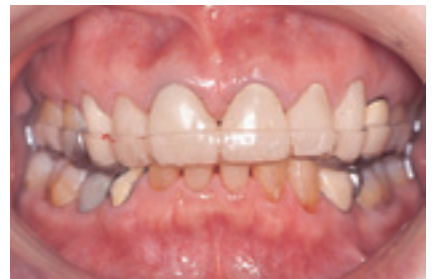
3
・
6

TMDの症状があったため、CRでのスプリント療法を行い、不快症状の改善を認めた。

診断当時オクルーザーを利用してれば、咬合力のバランスを確認できたであろうと思われる。下顎の偏位が、患者の示すTMDの不快症状の要因となっているかどうか、CRでのスプリント療法を行った(写真3-6)。

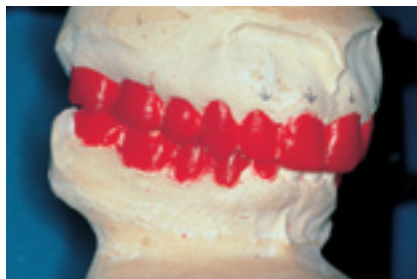
3
・
7

患者を長い間悩ませていた前歯の経時的な離開やTMDの症状が、下顎の偏位によるメカニカルストレスによると判断できた。CRでの咬合再構成治療のため、診断用ワックスアップを行った。

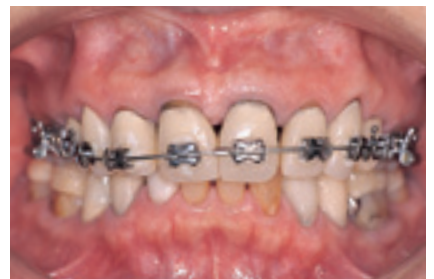
3
・
8

トゥースポジションを考慮し、矯正治療も行った。

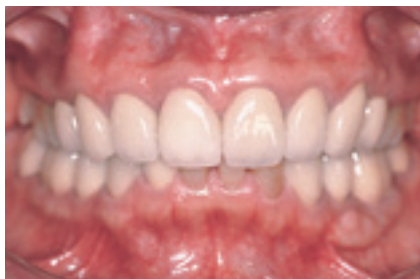
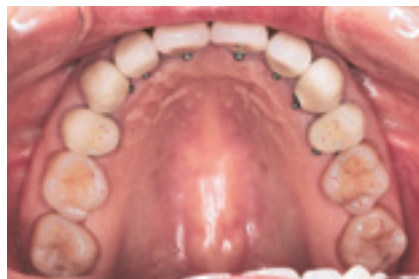
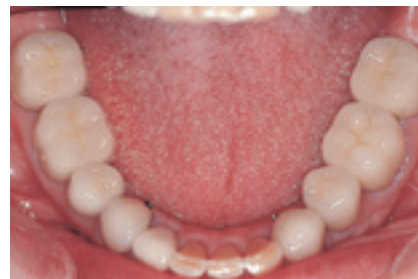
術後の正面観、咬合面観である。現在術後7年経過しているが、前歯の離開は生じていない。

術後の正面観と咬合面観である(写真3-9、3-10、3-11)。この症例の初診時1995年、当医院ではまだオクルーザーを導入しておらず、術前の咬合のバランス状態は提示できないが、術後7年経過した現在のオクルーザーでの咬合接触の状態を示す(写真3-12)。咬合再構成治療により、咬合力のバランスが均等であるのが確認できた。術前に顕著であったTMDの不快症状や、経時的に徐々に離開していた前歯も良好で安定している。
