DePROS (デンタルプレスケール・オクルーザーシステム) を 臨床活用するための心得 —DePROSデータの分析術—

愛知県春日井市開業 中村歯科醫院

中村健太郎

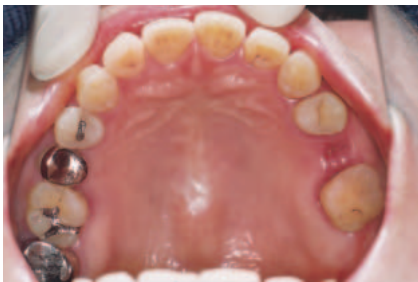
1
1
抜歯後の上顎咬合面観。摩耗が全体的に認められる。

あった。X線写真より垂直性の破折線を認めたため、5を抜歯に至った。抜歯後のDePROSデータから、1000Nを超える強い咬合力がみられる。また、57欠損にもか

かわらず、平均圧や咬合力では左右的平衡状態を保っており、46部の加重状態が認められる。

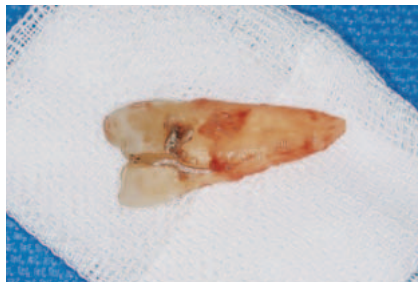
1
2
抜歯した歯牙は中央窩付近から根尖方向に垂直の破折が認められる。

●これらのことから、修復処置がされていない天然歯であっても、何らかの強い「力」が歯根破折に至らしめたと考えられる。はたして、この欠損部に対し、単にインプラントやブリッジによる補綴処置をしてよいのであろうか。咬合力は、顎口腔系のさまざまな要因によって変量していることが考えられる。そこには、歯牙の有無や歯列形態をはじめ、咬合状態や歯牙の動揺など、思い当

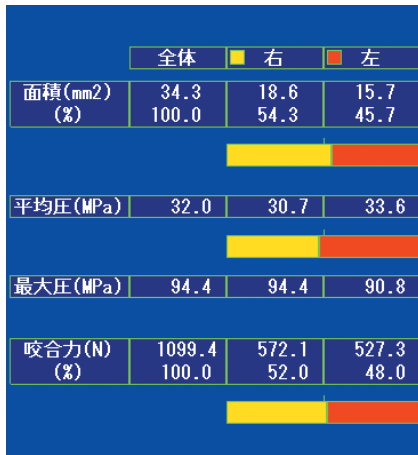
1
4
咬合力表示面積・平均圧・最大圧・咬合力において、左右的平衡がとれていることがわかる。

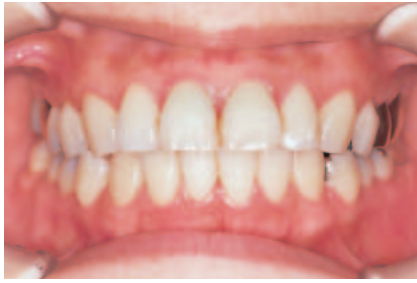
2
・
8

下顎位は変位させていない。また、限界運動路も変化させていない。

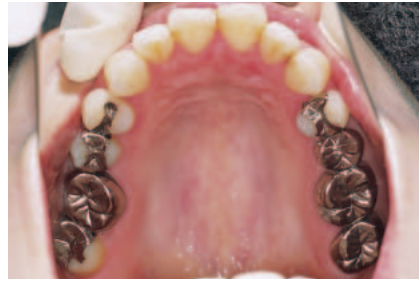
2
・
9

765|4567 に歯冠修復処置を、4|3 に歯冠形態修正を行った。

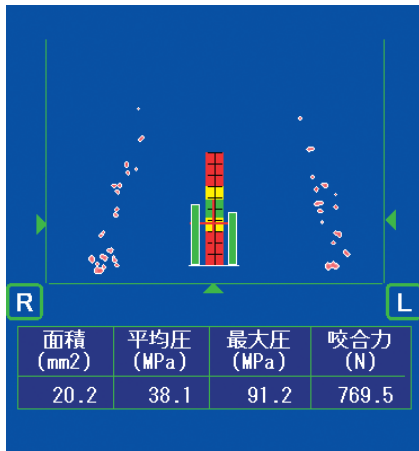
2
・
10

術前・術後において、次のことがわかる。
①咬合力表示面積に変化がない。②平均圧が52.3MPaから38.1MPaへ減少している。③最大圧が120.0MPaから91.2MPaへ減少している。④咬合力が1030.5Nから769.5Nへ減少している。これらのことから、全体的に認められた、高い「力」が低下していることがわかる。

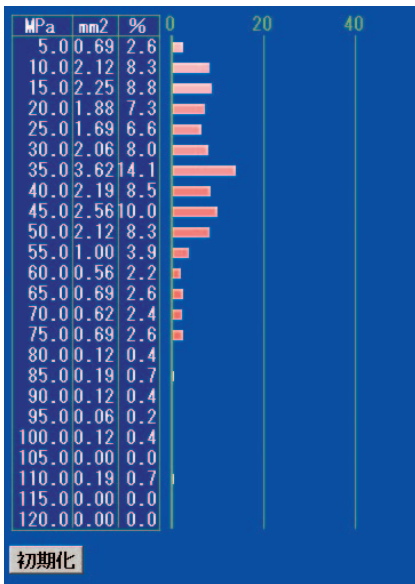
3
7

分布状態は、ばらつき傾向が認められ、特に35.0MPa付近に顕著に認められる。ヒストグラムとデュアルヒストグラムの左側の分布状態において、同一傾向が認められ、分布状態のばらつき傾向の要因として、左側に何らかの「力」の問題があることがわかる。また、デュアルヒストグラムからは咀嚼側が右側であることがわかる。

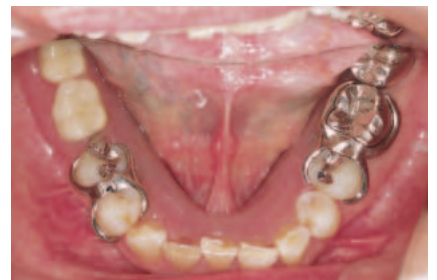
3
9

鉤の形態には鑄造の双子鉤を、床の外形はできうる限り大きくし、義歯の沈下およびねじれを解消することに留意した。

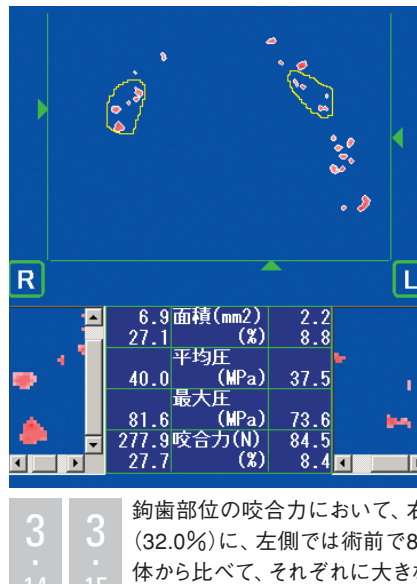
3
14

鉤歯部位の咬合力において、右側では術前で277.9N(27.7%)が術後には211.9N(32.0%)に、左側では術前で84.5N(8.4%)が術後には103.6N(15.6%)となり、全体から比べて、それぞれに大きな力がかかっていることがわかる。

口腔系の安定が得られたことがわかる。しかし、装着後の鉤歯部に相当する部位の咬合力の比率が、装着前と比較して高くな

っており、このまま放置しておく、過負荷による鉤歯の動揺にともない、歯周疾患の誘発や歯牙の破折などが予測される。
